MENINO JESUS DE BARRO COZIDO E POLICROMADO

Denominação/Título: Menino Jesus em pé sobre peanha poligonal

Proprietário: Lisboa, Igreja Paroquial de S. Cristóvão e S. Lourenço

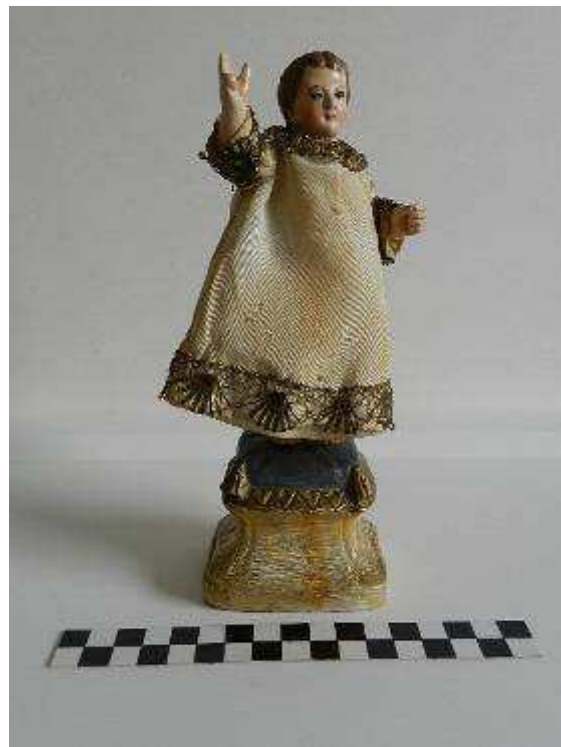
Suporte: Mau

- Fractura da cabeça
- Fractura dos dois braços;
- Fractura das duas pernas;
- Fractura do pé esquerdo;
- Falta da mão direita original;
- Falta volumétrica da zona do calcanhar do pé esquerdo;

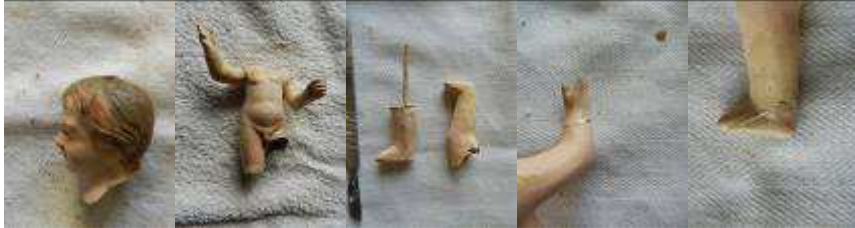
- Faltas volumétricas do suporte, especialmente acompanhando às linhas de fractura;
- Falta o elemento (?) que o Menino segurava na mão esquerda, (provavelmente uma cruz ou um estandarte)
- Falta o resplendor

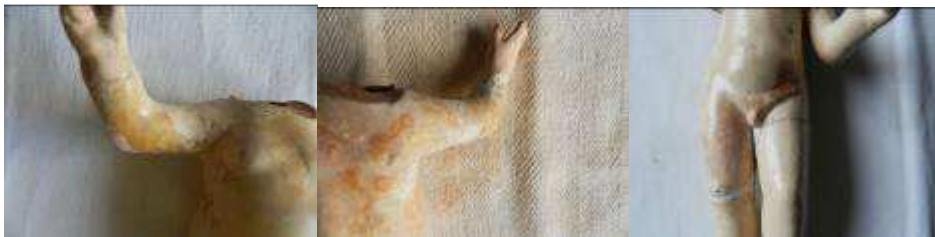
Revestimento: Mau

- Policromia original muito perdida (lacunas consideráveis, inclusive ao nível do preparo e velaturas quase ausentes)
- Duas repolicromias totais

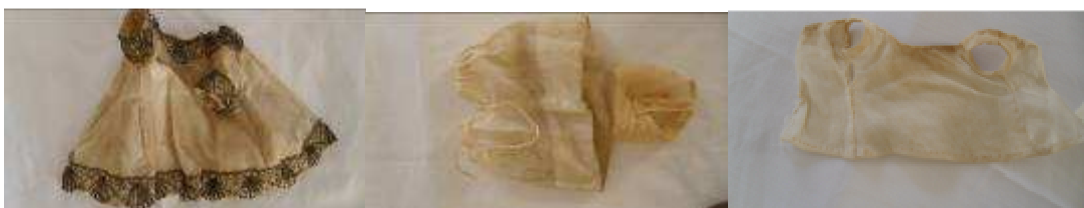
Enxoval: Mau/Razoavel

- Apresenta sujidade superficial generalizada na parte textil
- Escurecimento e oxidação dos elementos metálicos

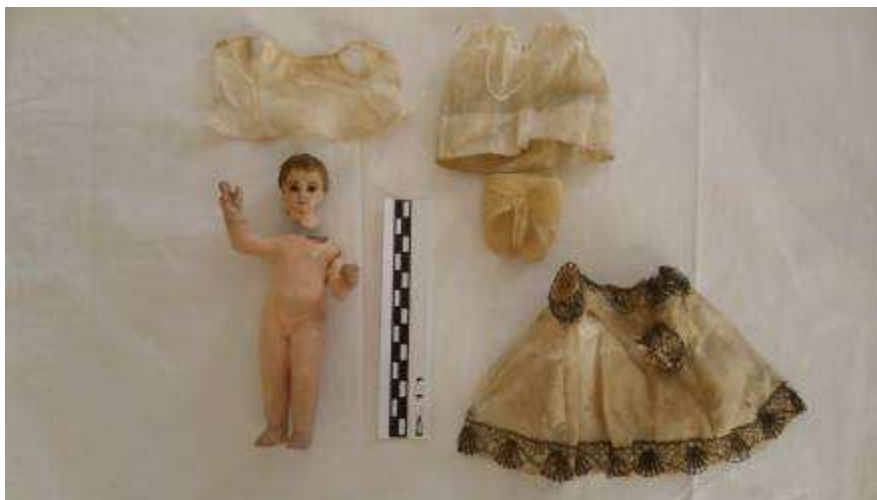
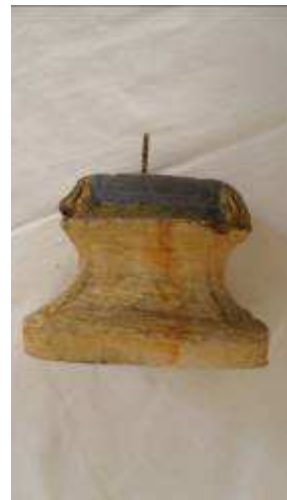
Foto 1 e 2. Aspecto do conjunto antes da intervenção

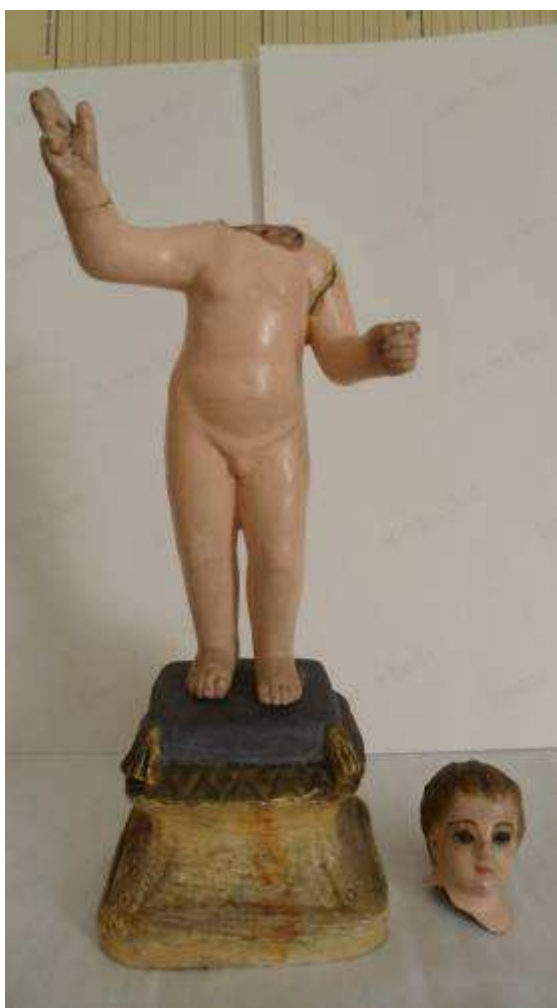
Foto 3 e 4. Aspecto da imagem antes de qualquer intervenção

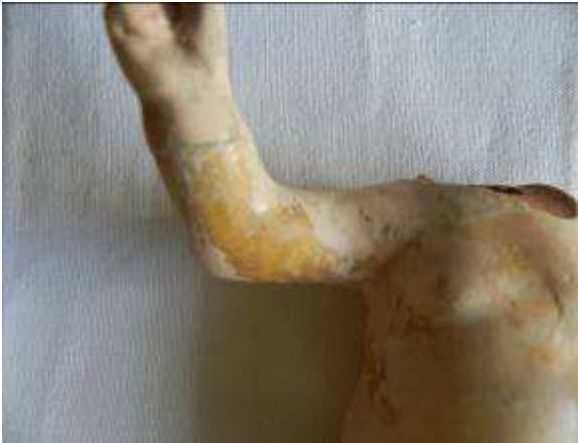
Foto 6

Foto 6. Levantamento da primeira repolicromia
Foto 7. Levantamento da segunda repolicromia

Procedeu-se ao levantamento das duas repolicromias totais, por processo mecânico, seguido da desmontagem dos fragmentos colados, uma vez que as colagens estavam feitas de forma incorrecta e os adesivos envelhecidos.

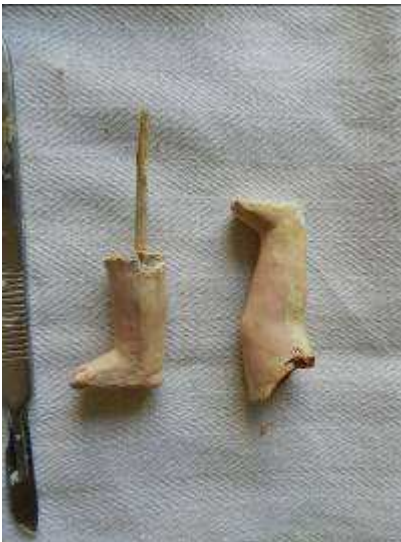
Foto 8

Foto 8. Desmontagem dos fragmentos colados
Foto 9. Desmontagem dos fragmentos colados

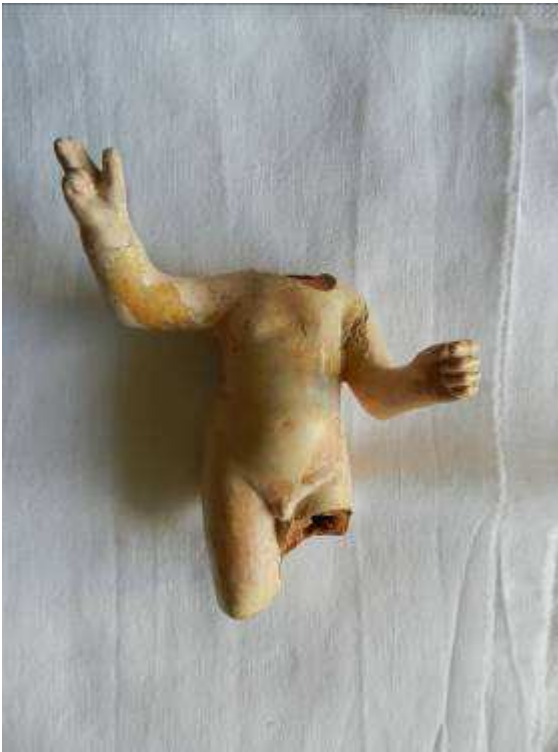
Foto 10

Foto 10. Desmontagem dos fragmentos colados (frente)

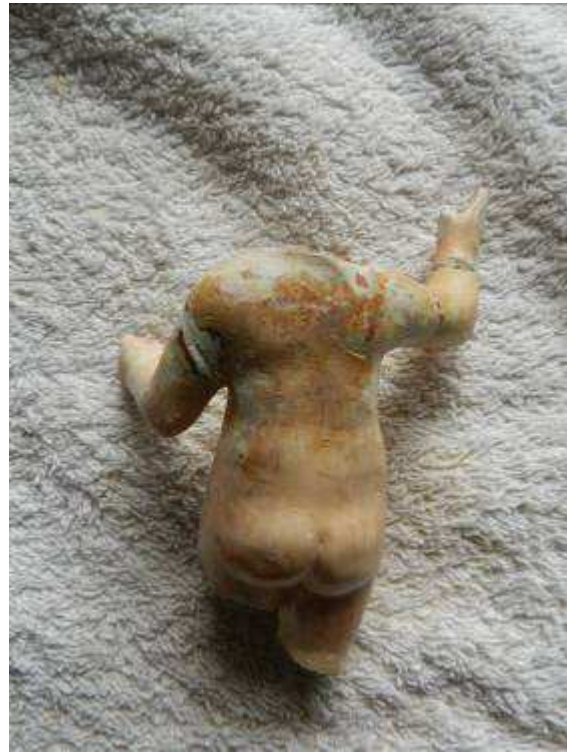
Foto 11

Foto 11. Aspecto depois de parcialmente levantadas as duas repolicromias e depois de desmontados os membros inferiores (verso)

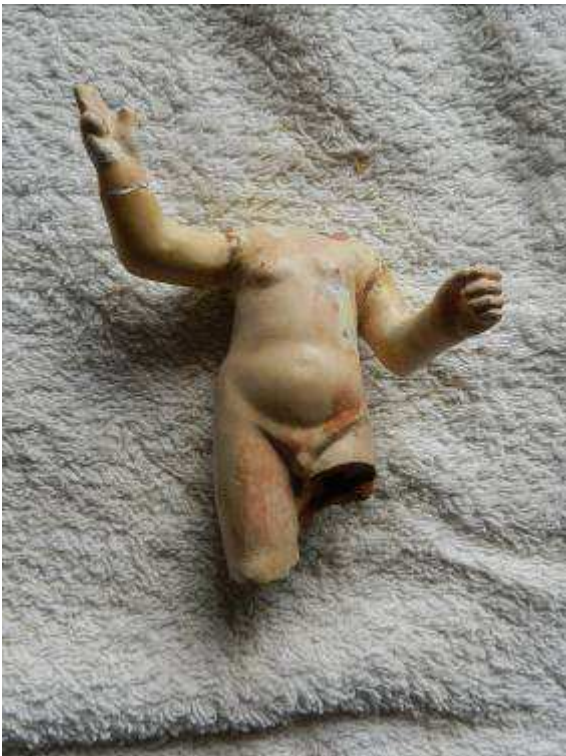
Foto 12

Foto 12. Aspecto depois de levantadas as duas repolicromias e depois de desmontados os membros inferiores (frente)

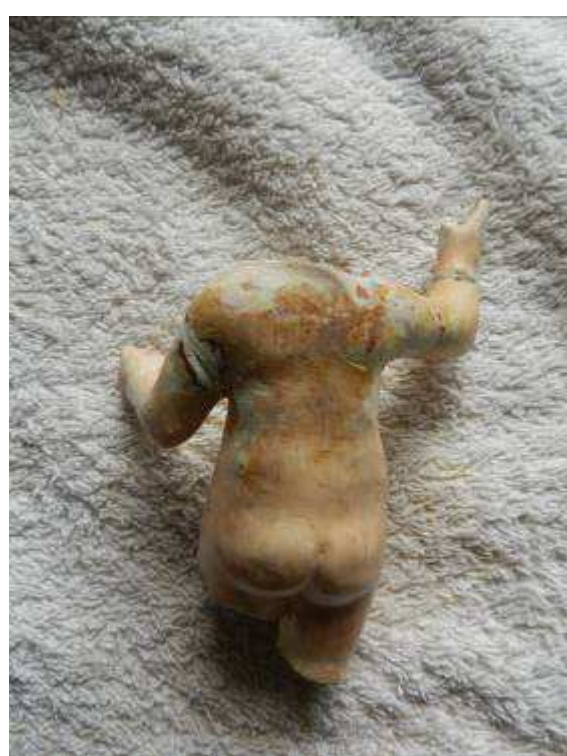
Foto 13

Foto 13. Aspecto depois de levantadas as duas repolicromias e depois de desmontados os membros inferiores (verso)

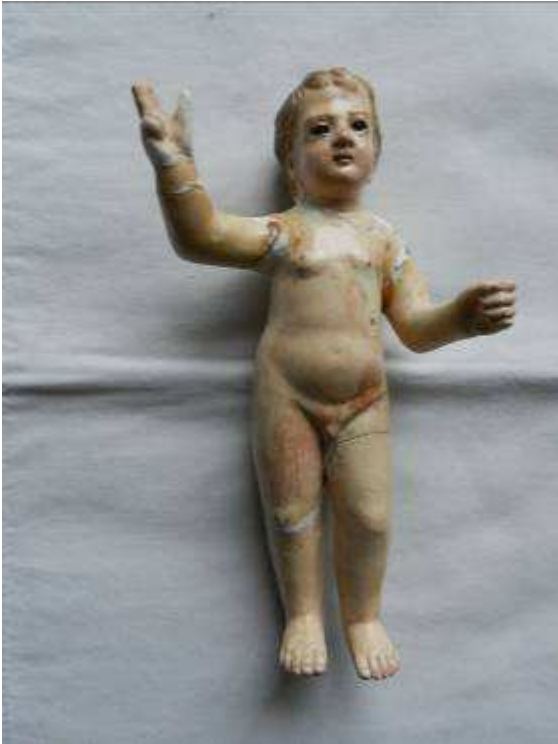
Foto 14

Foto 14. Aspecto depois da montagem dos fragmentos e preenchidas e niveladas lacunas e linhas de fractura (frente)

Excepto a cabeça, todos os demais fragmentos mantinham-se colados e alguns destes, ocultos pelas repolicromias, pelo que só depois do levantamento destas se percebeu a extensão dos danos. Após a descolagem destes fragmentos foram removidos os adesivos antigos e procedeu-se a uma nova colagem dos diversos elementos. Para o efeito utilizou-se uma resina epóxida. Nesta fase foram efectuadas as reconstituições volumétricas e o preenchimento de lacunas e linhas de fractura com uma pasta sintética acrílica e vinílica. Seguiu-se o nivelamento e a integração cromática.

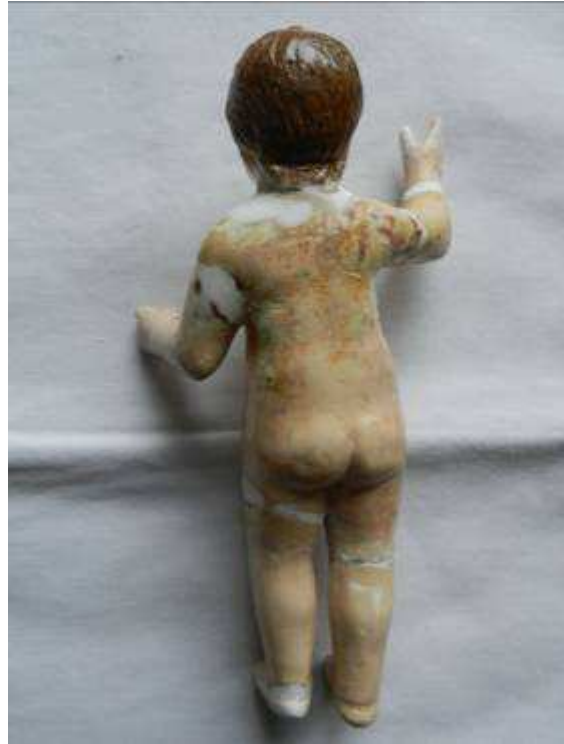
Foto 15

Foto 15. Aspecto depois da montagem dos fragmentos e preenchidas e niveladas lacunas e linhas de fractura (verso)

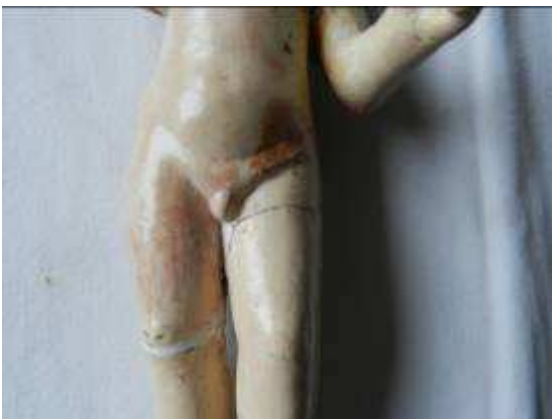
Foto16

Foto 16. Aspecto do que restava da velatura original (frente)

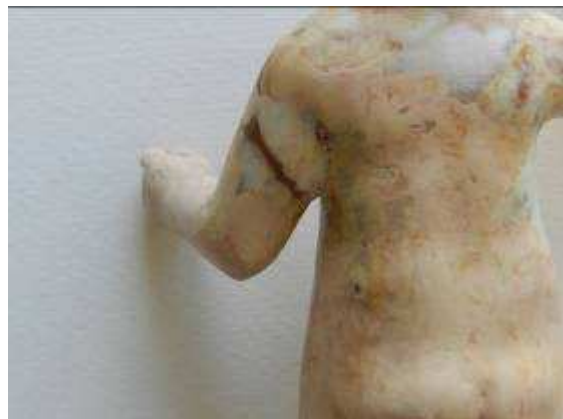
Foto 17

Foto 17. Aspecto do que restava da velatura original (verso)

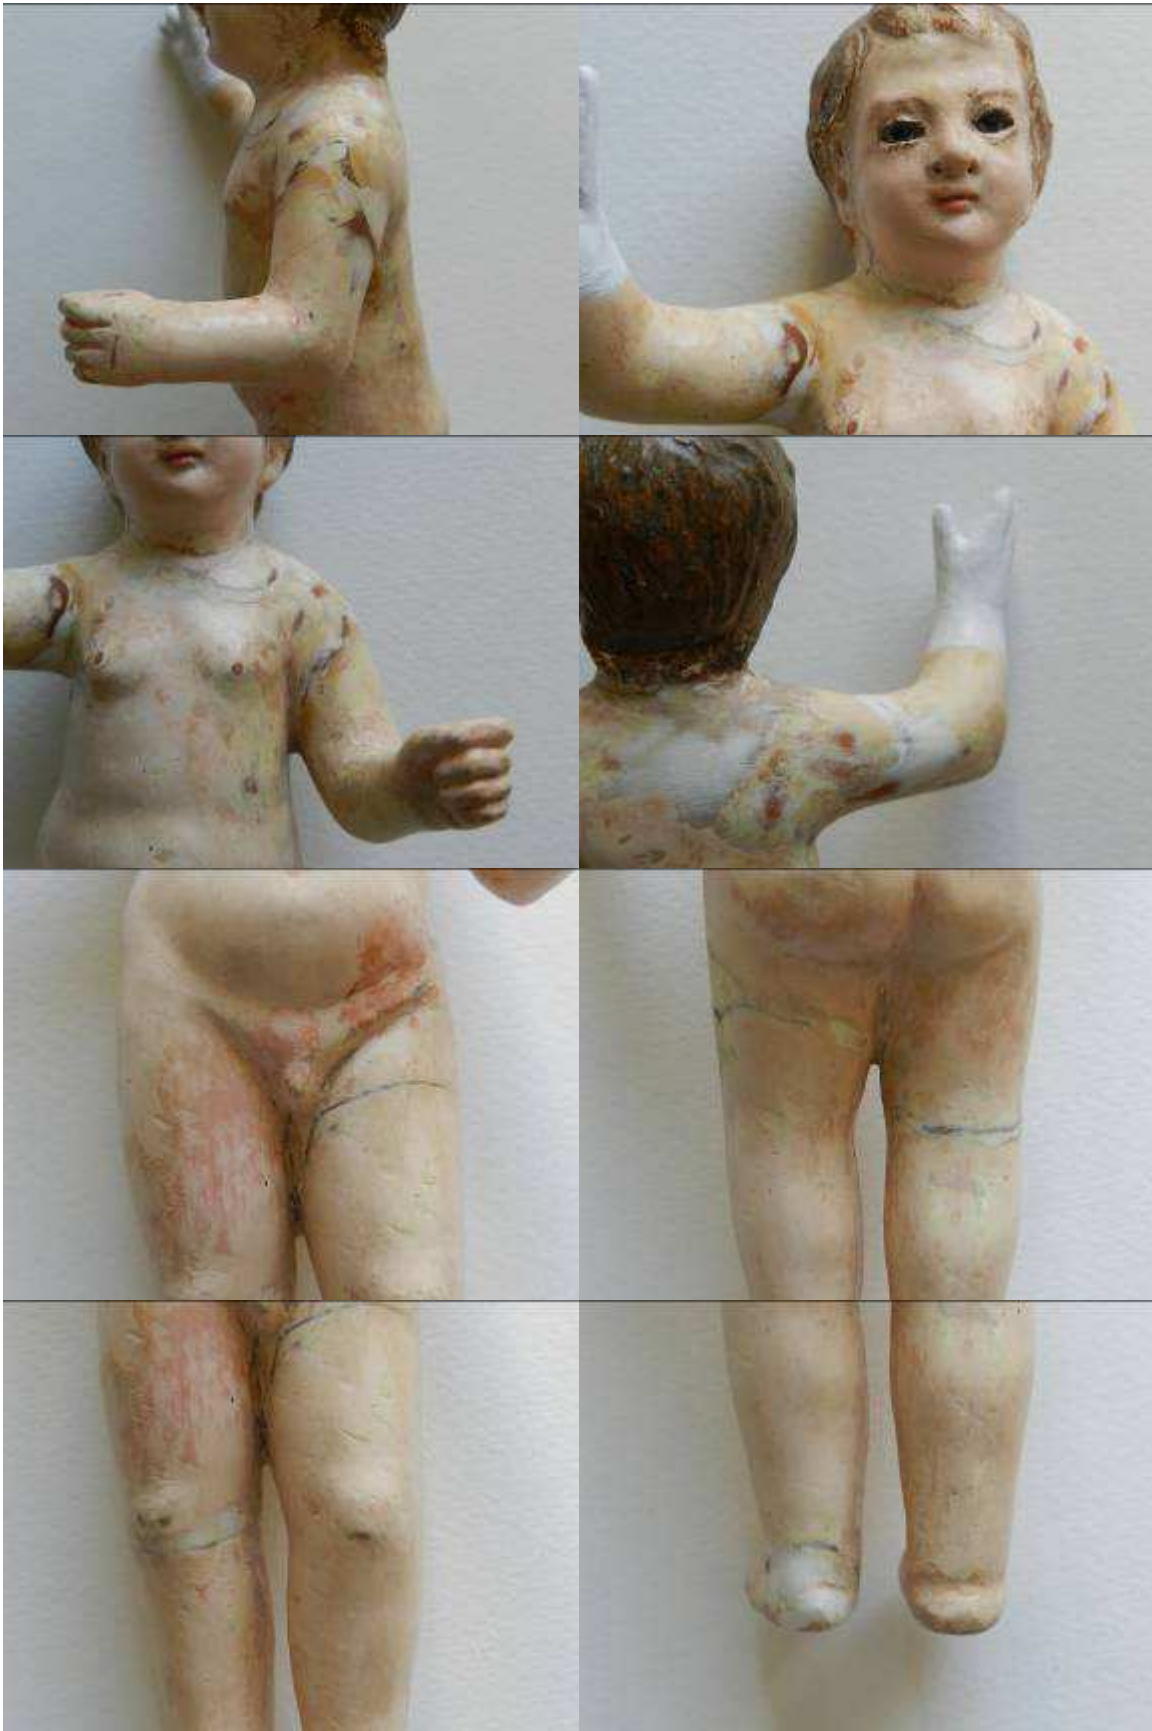
Foto 18 – Pormenores depois de levantadas as repolicromias, colados os fragmentos e preenchidas as linhas de fractura

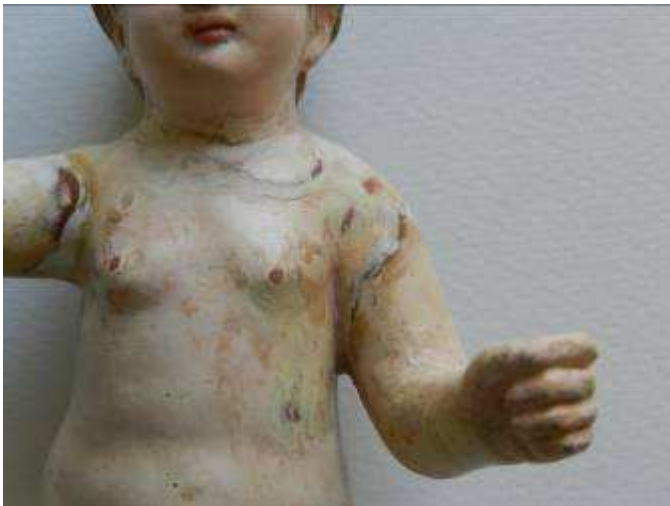
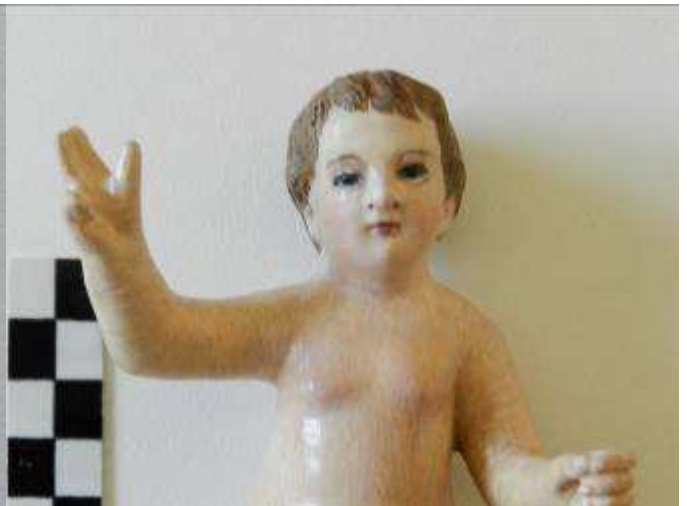
Foto 24. Pormenor antes e depois da integração (frente)

No que respeita à integração cromática utilizaram-se tintas de verniz e optou-se pela diferenciação entre a policromia original e a intervenção.

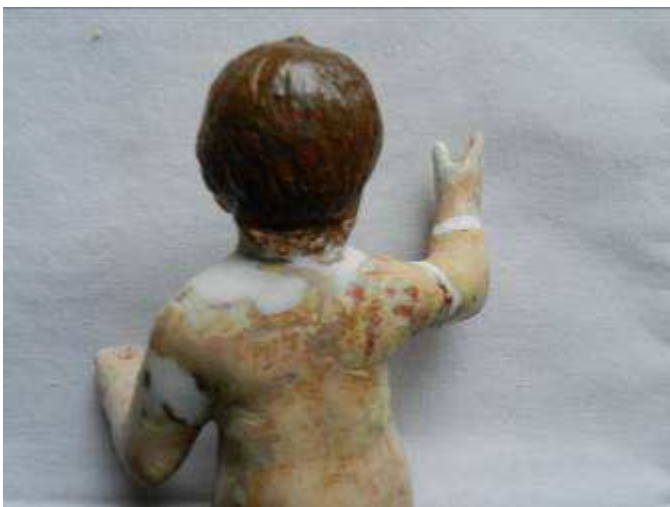
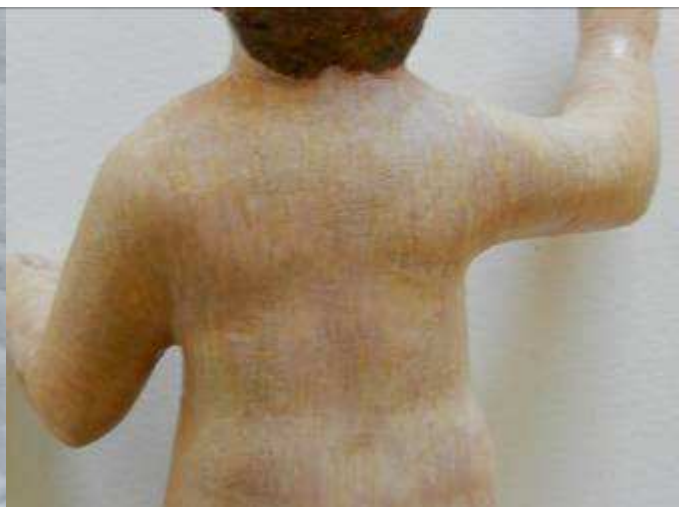
Foto 25. Pormenor antes e depois da integração (verso)
