VESTIDO DE IMAGEM
do
Menino Jesus

Resumo

Foi efectuado o tratamento de conservação e restauro de um vestido de imagem de Menino Jesus, pertencente à Igreja de São Cristóvão de Lisboa.

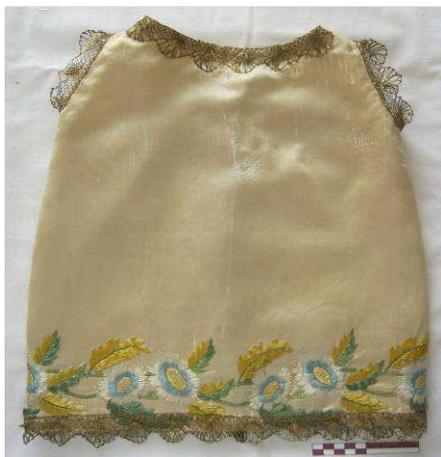
Fig. 1: Imagem geral da frente do vestido, após tratamento.

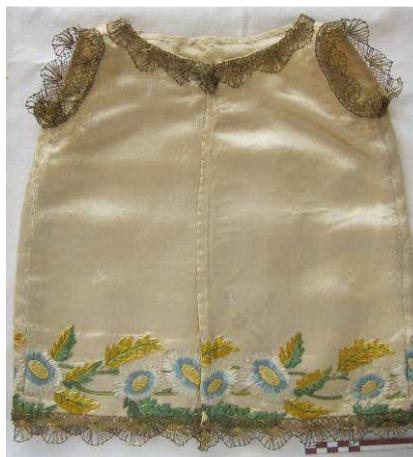
Fig. 2: Imagem geral do reverso do vestido, após tratamento.

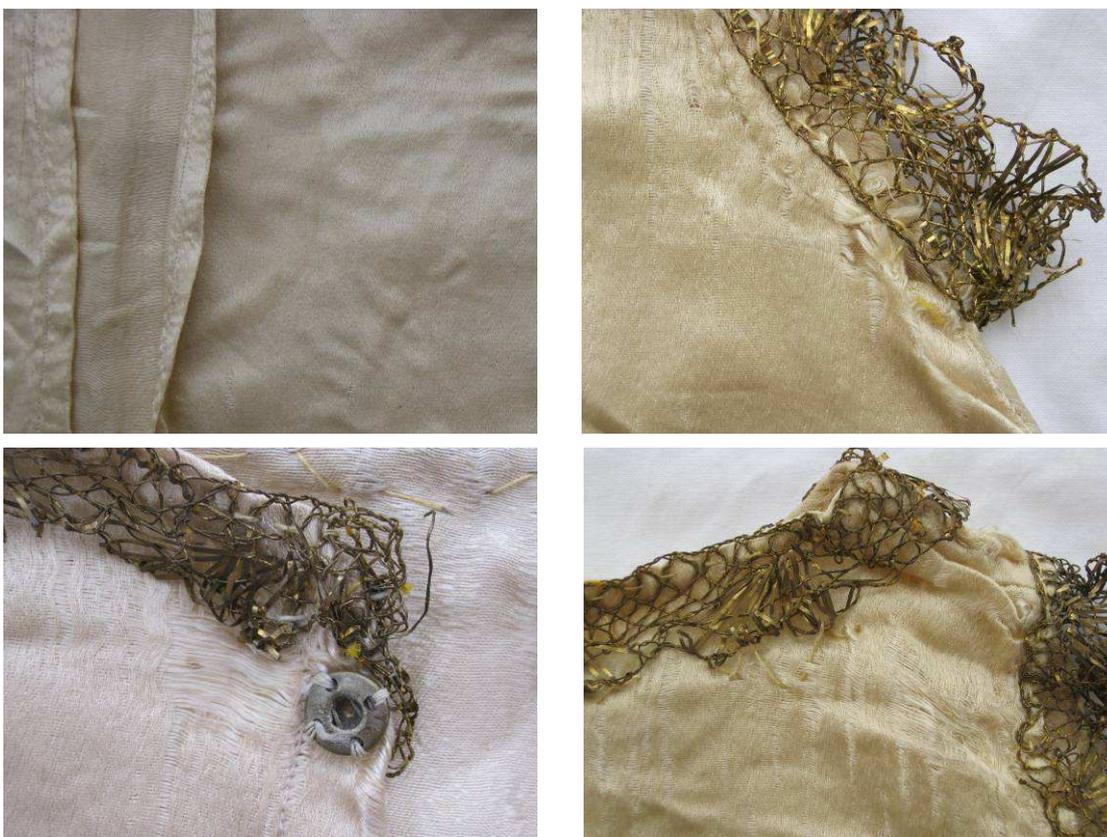
- Sujidade generalizada, depositada na superfície e interstícios das fibras, assim como algumas linhas de maré provocadas por manchas de humidade;
- Enrugamentos e vincos;
- Desgaste dos fios de teia e trama do cetim de seda, sobretudo na zona da frente, na zona do bordado do vestido, e na zona das cavas e do decote, criando zonas de maior fragilidade e pequenas lacunas e lacerações; Note-se que algumas destas lacunas e lacerações coincidem com as molas metálicas que fecham o vestido, em áreas de maior manuseamento e tensão;
- Oxidação e deformação da renda metálica.

Avaliação do estado de conservação: mau.

Figura 3 – Pormenores dos problemas de conservação, nomeadamente mancha de humidade, vincos e enrugamentos; lacunas, lacerações e deformação da renda metálica (cujos pontos de fixação estavam a abrir lacunas no tecido).

- Levantamento de rendas e respectiva planificação e estabilização;
- Limpeza por via mecânica, através de aspiração com sucção controlada, da frente e avesso do vestido;

- Recurso a humidificação com vapor de água fria, para eliminação de vincos e enrugamentos, complementando-se o processo com o recurso a pesos (fig. 4);

- Aplicação de suporte total de tecido de seda natural de cor adequada, e estabilização das zonas frágeis, por ponto de Bolonha e fio de seda. A aplicação de um suporte total confere protecção e resistência ao tecido original, servindo igualmente de suporte aos pontos de agulha efectuados;

- Aplicação nas zonas mais frágeis (zonas de lacuna e laceração, e zonas de aplicação de renda metálica), de um *facing* de protecção em tule de nylon de coloração adequada (fig. 5);

- Substituição das molas metálicas, por outras de plástico (nylon), para evitar oxidação futura;
- Montagem do vestido e reaplicação de rendas.

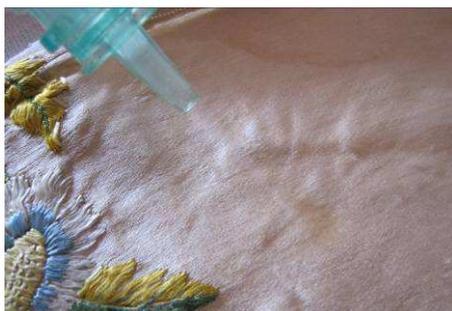
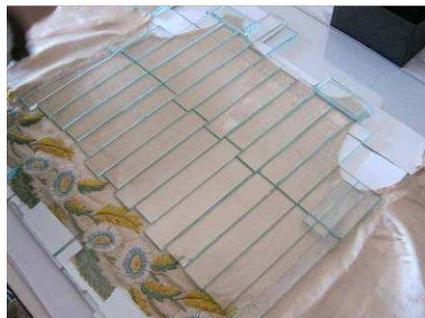
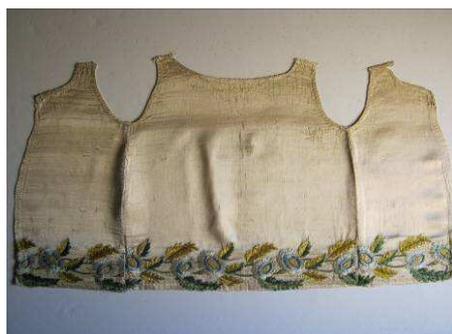
Figura 4 – Pormenores do processo de humidificação do vestido com humidificador de vapor frio; planificação com pesos; e vestido após planificação.

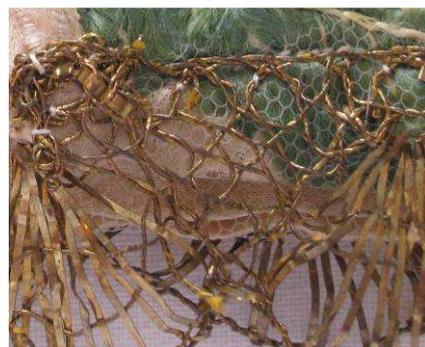
Figura 5 – pormenor do *facing* com tule de nylon, sob a franja (lado direito inferior).
